# Caso clínico

Reabilitação de avulsões múltiplas em Maxila Anterior

BLX | Cerabone | Mucoderm | Variobase

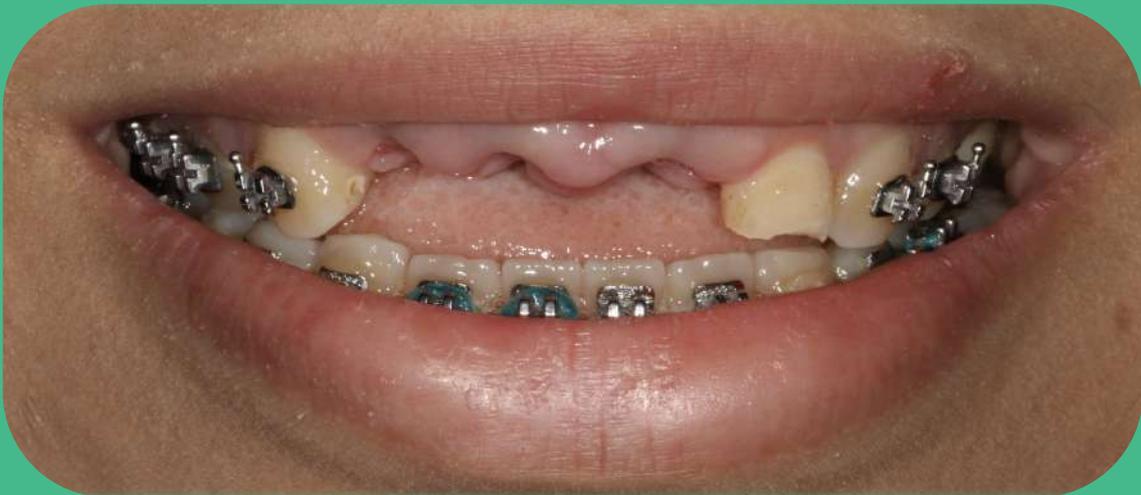
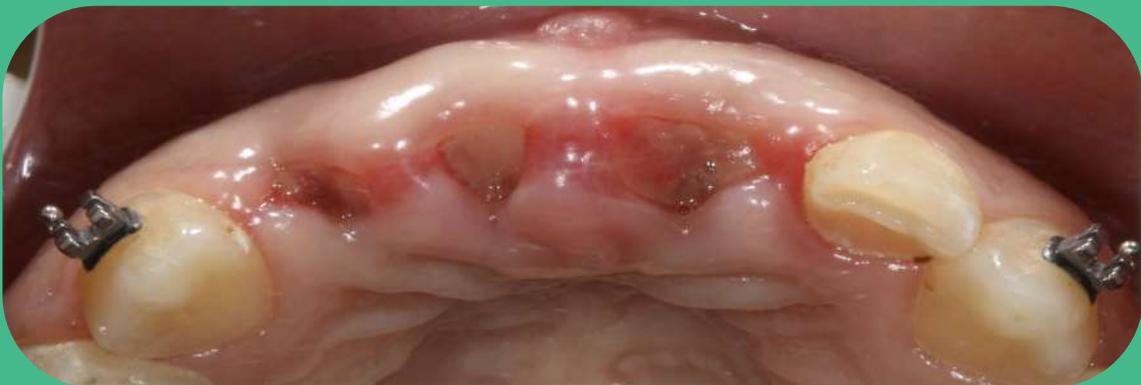
1. Fotos de 72 horas após acidente com avulsão dos incisivos centrais e de um incisivo lateral, além de fratura da borda incisal do outro incisivo lateral.

A paciente Agatha, normoreativa, 18 anos de idade, nos procurou 72 horas após sofrer um acidente, onde dois incisivos centrais e um lateral foram avulsionados.

O outro incisivo lateral (elemento 22) sofreu uma fratura coronária em exposição pulpar.

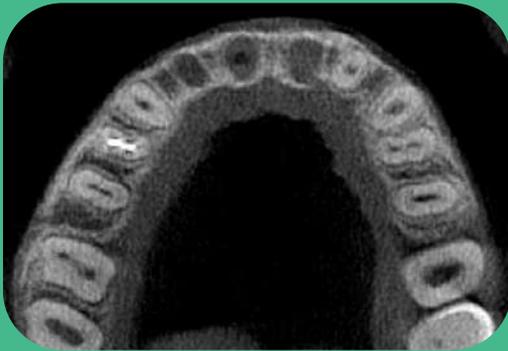
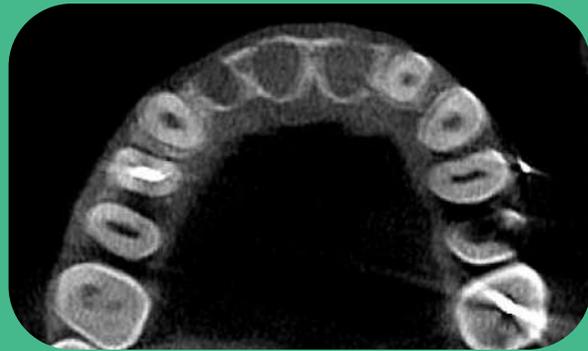
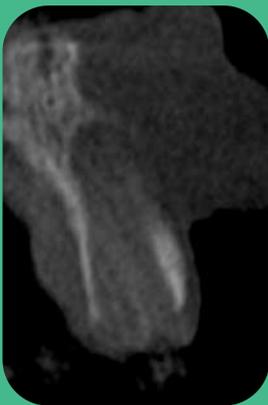
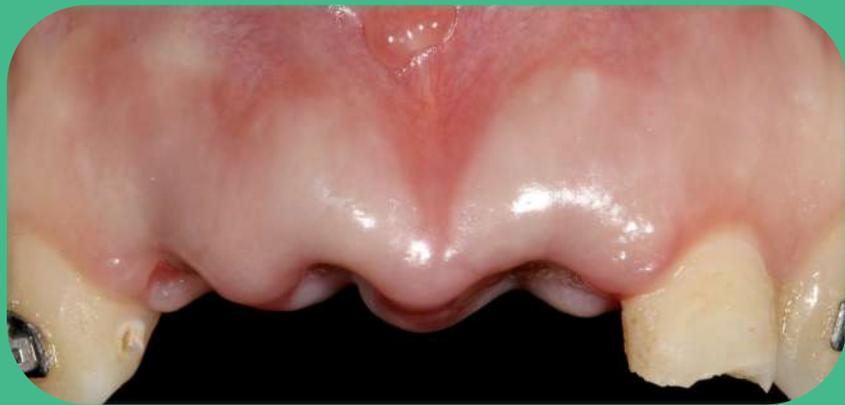
2. Tomografia pré-operatória e foto frontal mostrando arredondamento das papilas.

Solicitamos imediatamente uma tomografia para análise da anatomia remanescente óssea, bem como avaliar a espessura dos tecidos moles para planejar uma possível reabilitação com implantes.

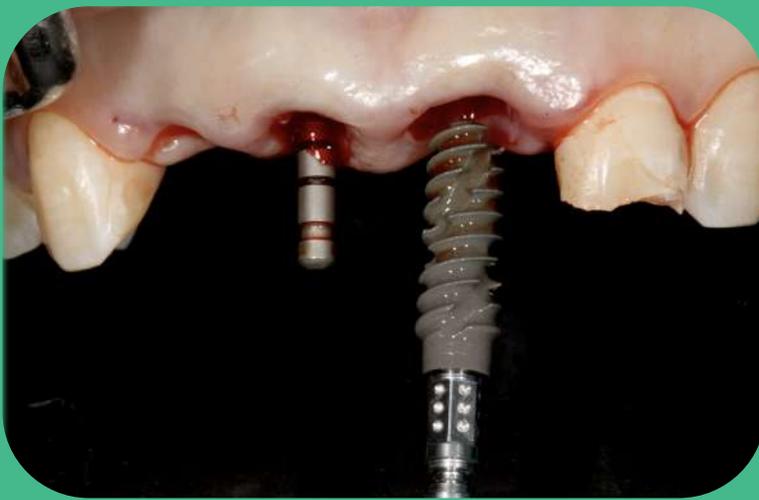
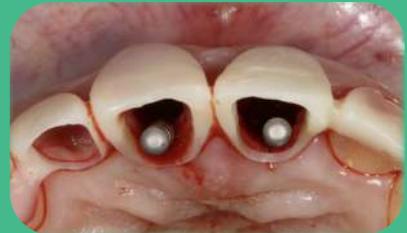
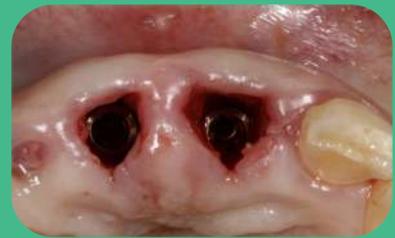
3. Instalação de 3 implantes BLX 3,75 x 12 mm orientados por guia multifuncional.

Após análise clínica e tomográfica, optamos por realizar a instalação de **3 implantes BLX 3,75 mm x 12 mm** nos alvéolos, buscando uma ancoragem apical e interalveolar, seguida de restaurações provisórias imediatas para dar suporte aos tecidos moles com o intuito de oferecer o melhor resultado clínico possível nesse caso desafiador.

Realizamos um enceramento diagnóstico e um guia cirúrgico multifuncional apoiado nos dentes vizinhos buscando, de forma analógica uma vez que não estava disponível no Brasil a cirurgia guiada para o sistema BLX, o ótimo posicionamento 3D dos implantes.

Após anestesia local, curetamos os alvéolos dentais cuidadosamente, removendo o coágulo e todo tecido remanescente. Instalamos, na melhor posição possível orientados pelo guia cirúrgico, **3 implantes BLX 3,75 mm x 12 mm**, conseguindo uma estabilidade inicial de aproximadamente **25N**.

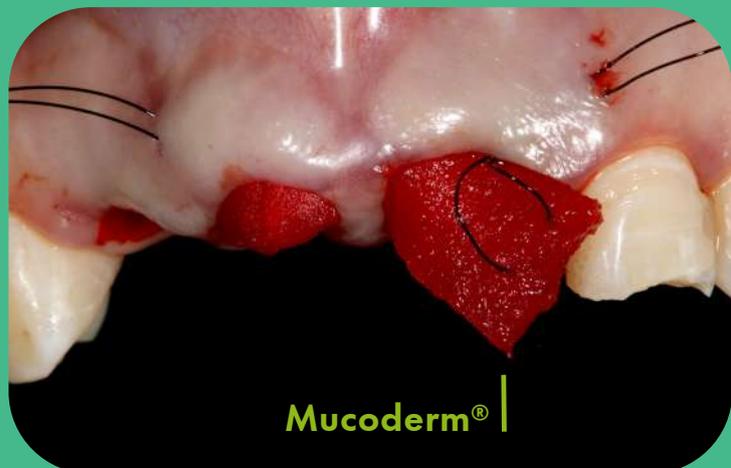
4. Enxerto Tunelizado com mucoderm para deixar o tecido mais espesso na região.

Como a paciente estava muito traumatizada com o acidente, decidimos usar o **Straumann® mucoderm®** ao invés de enxerto conjuntivo autógeno. Realizamos a tunelização dos tecidos vestibulares, buscando não traumatizar as papilas, e suturamos o mucoderm para estabilizar a matriz em posição.

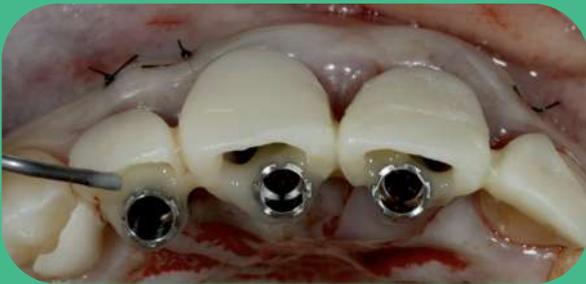
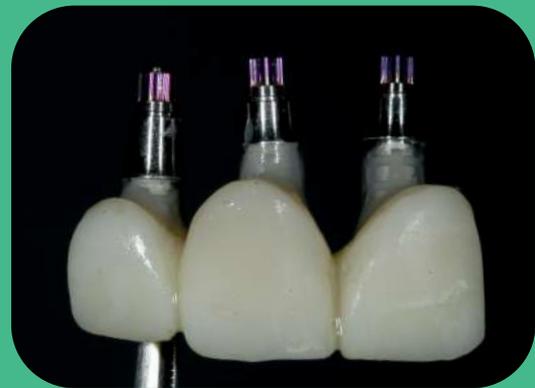
5. Captura dos provisórios imediatos, ferulizando os três elementos para minimizar o risco de sobrecarga durante o período de osseointegração.

Capturamos o guia multifuncional com os pilares provisórios para BLX mantendo as coroas unidas, minimizando o risco de cargas deletérias aos implantes e aparafusamos após a estabilização dos enxertos.

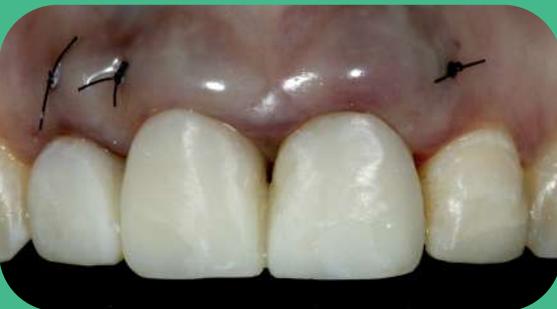
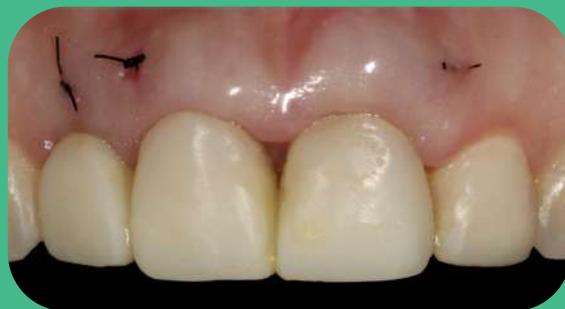
6. Pós-operatório imediato e com 10 dias de cicatrização.

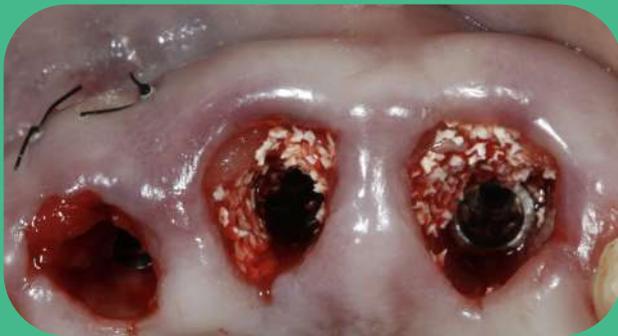
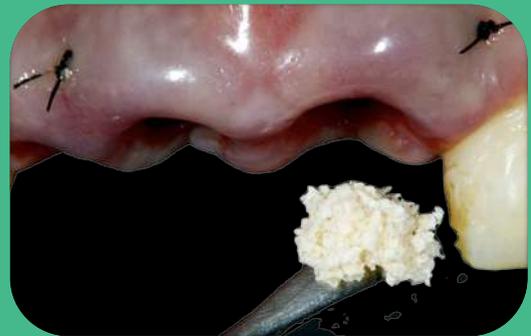
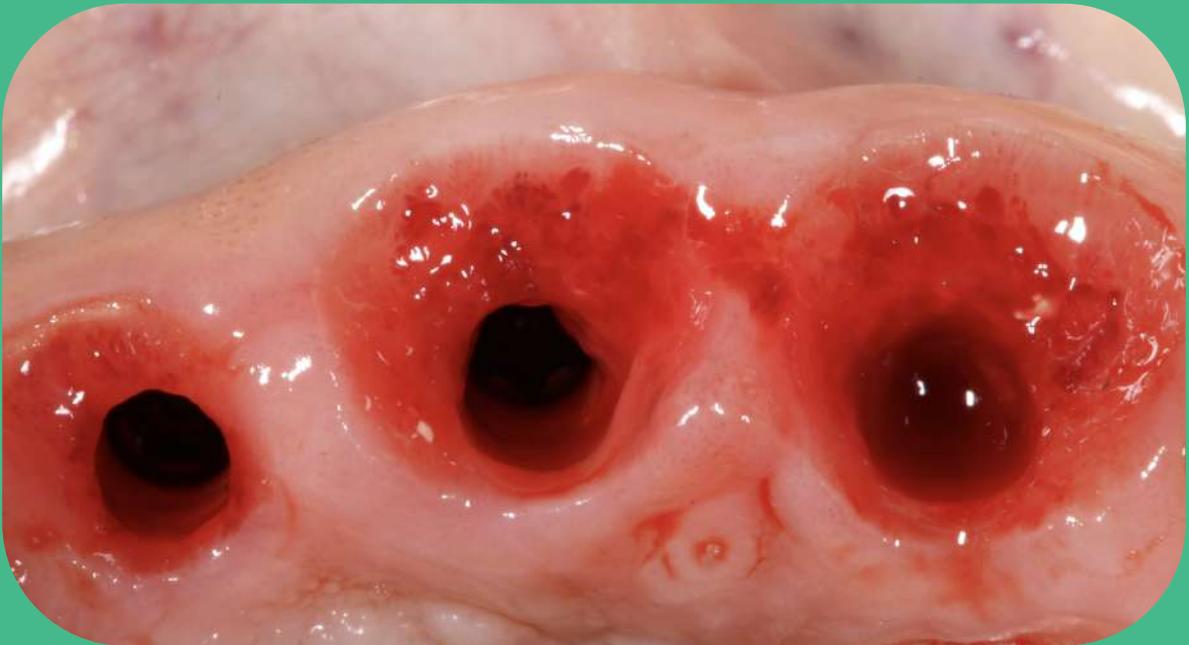
7. Enxerto com cerabone® no GAP e foto oclusal no dia da instalação dos implantes, e 90 dias após o procedimento com excelente manutenção de volume dos tecidos.

Preenchemos os espaços entre os implantes e o osso remanescente (GAP) com **cerabone®** para manter o volume ósseo dessa região.

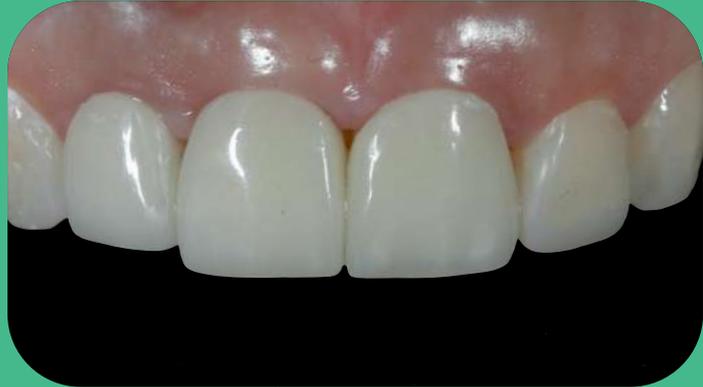
8. Instalação de novos provisórios unitários, após o período de osseointegração para manipulação dos tecidos moles e papilas.

Infelizmente, devido à pandemia, ficamos sem atender a paciente por quase 18 meses. O resultado clínico, após todo esse período, foi bem satisfatório. Resolvemos substituir as coroas provisórias imediatas por coroas provisórias unitárias para manipular os tecidos moles através de alterações do perfil de emergência, obtendo o melhor conjunto estético.

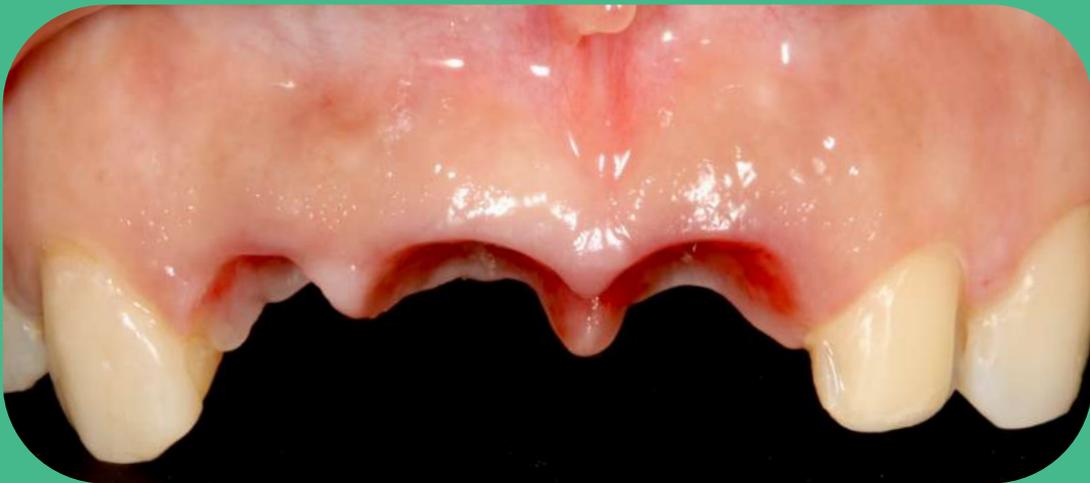
9. Condicionamento tecidual pronto para a confecção das coroas definitivas.

Após algumas semanas realizamos o escaneamento das arcadas dentárias e provisórios, buscando reproduzir o resultado obtido com as coroas provisórias e arquitetura dos tecidos moles.

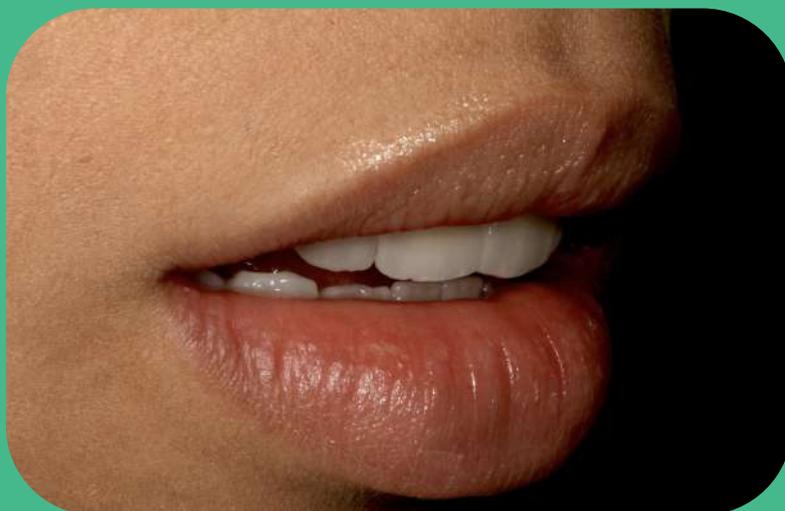
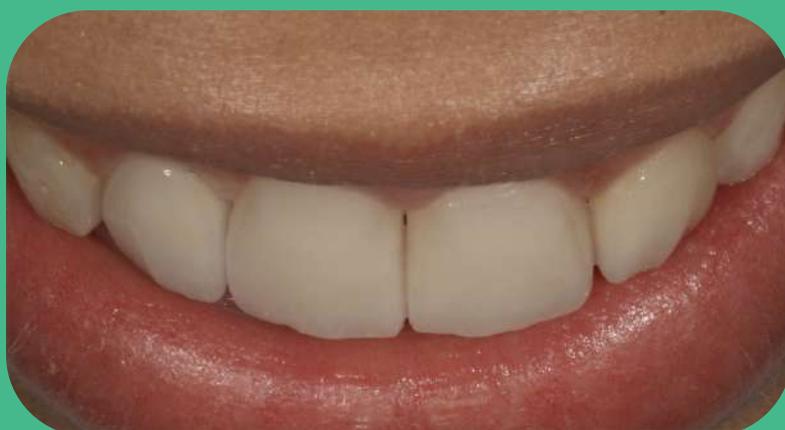
10. Coroas de Dissilicato de Lítio sobre pilares variobase® instaladas com excelente estética e harmonia dos tecidos moles.

O laboratório confeccionou 3 coroas fresadas em Dissilicato de Lítio que foram cuidadosamente anatomizadas e caracterizadas manualmente.

As peças foram cimentadas sobre pilar Variobase com 1 mm transmucoso e o conjunto parafusado em posição. O elemento 22, que havia sofrido a fratura coronária, recebeu uma faceta de Dissilicato de lítio para dar harmonia estética ao caso.

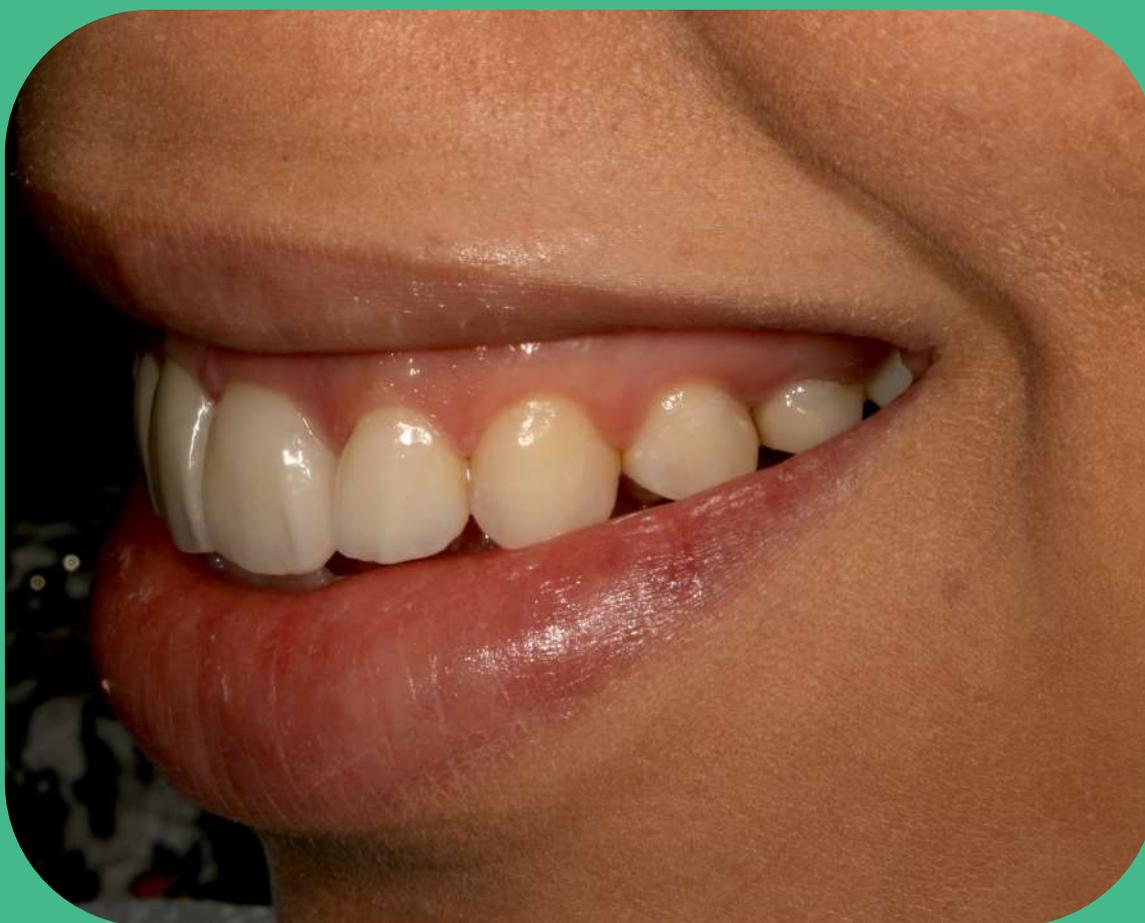
11. Foto com sorriso lateral, mostrando o perfil de emergencia das coroas com aspecto natural.

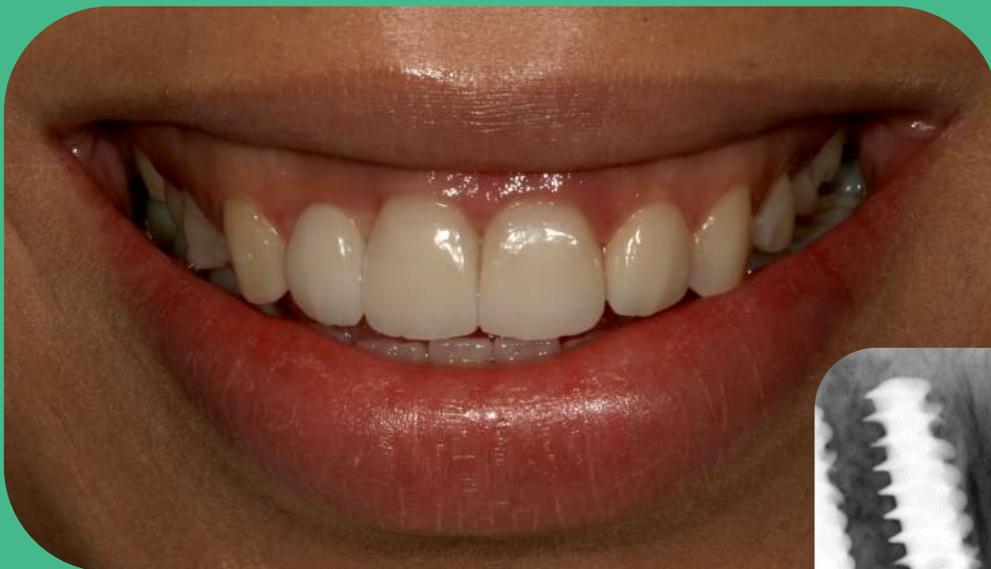
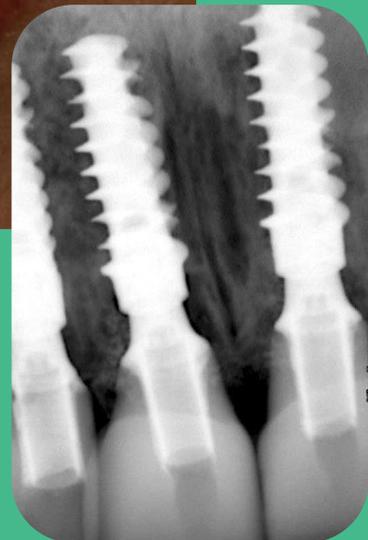
12. Sorriso frontal mostrando a naturalidade das coroas com RX de controle mostrando excelente estabilidade dos tecidos.

Todo cuidado com o planejamento e instalação dos implantes, reconstrução de tecidos duros e moles e um excelente desenho das peças protéticas permitiram um resultado harmônico com as dimensões biológicas preservadas, o que permitirá uma estabilidade tecidual a longo prazo.
